Паспорт доступности объекта
для инвалидов
и маломобильных групп населения
по адресу: ул. Вокзальная, д. 114/2
Стадион «Малыш»

**АКТ ОБСЛЕДОВАНИЯ
 объекта социальной инфраструктуры
 К ПАСПОРТУ ДОСТУПНОСТИ ОСИ
 №06**

I Результаты обследования:
1. Территории, прилегающей к зданию (участок)

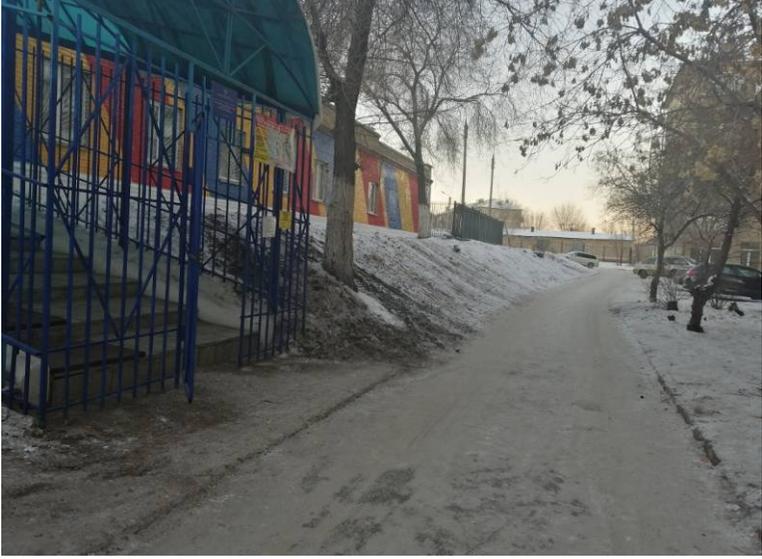
№ фото	Результаты фотофиксации	№ фото	Результаты фотофиксации
1

1.1	Вход (входы) на территорию	есть		1, 2	Отсутствуют элементы информации об объекте, доступные для всех категорий инвалидов	Все категории	Оборудовать доступными элементами информации об объекте в соответствии с категорией маломобильной группы	ТР
					Наличие препятствий для удобного передвижения МГН по территории к объекту	К, О, С	1. Включение в ограждения (заграждения) элементов опознавания и заблаговременного оповещения 2. Организация плавного перехода с тротуара на проезжую часть улицы для всех групп инвалидов	КР

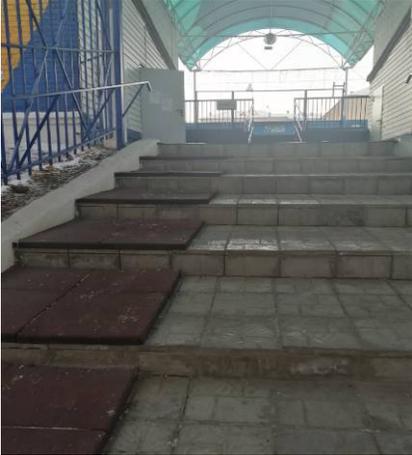
3

1.3	Лестница (наружная)	есть		3,4, 5	1. Отсутствуют поручни в центре лестничного марша 2. Первая и замыкающая ступени выполнены высокими, не соответствуют нормам	О, С, К	1. Выполнить монтаж поручней в соответствии с нормами 2. Выполнить ступени согласно требованиям НТД	ТР

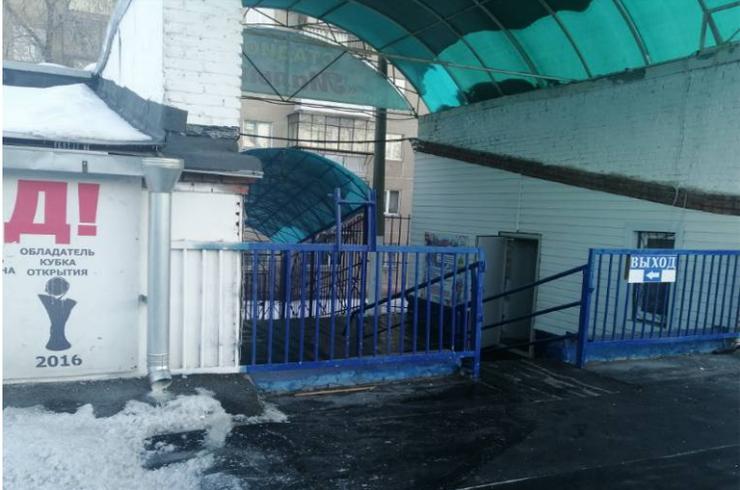
6

1.2	Путь (пути) движения на территории	есть		6, 7	Бортовой камень в зоне перехода с территории на проезжую часть имеет высоту, несоответствующую нормам	К	Привести высоту бортового камня к требуемым значениям СП59.13330.2016 - 5.1.5,5.1.8	ТР
					Отсутствуют тактильные средства на покрытии пешеходных путей: - не менее, чем за 0,8 м до объекта информации (начала опасного участка, изменения направления движения, входа)	С	2. Оборудовать тактильными средствами покрытие пешеходных путей	ТР
					Пути движения полностью не доступны инвалидам категории К, О	Все категории	Альтернативная форма обслуживания / проектные решения по организации доступа	КР

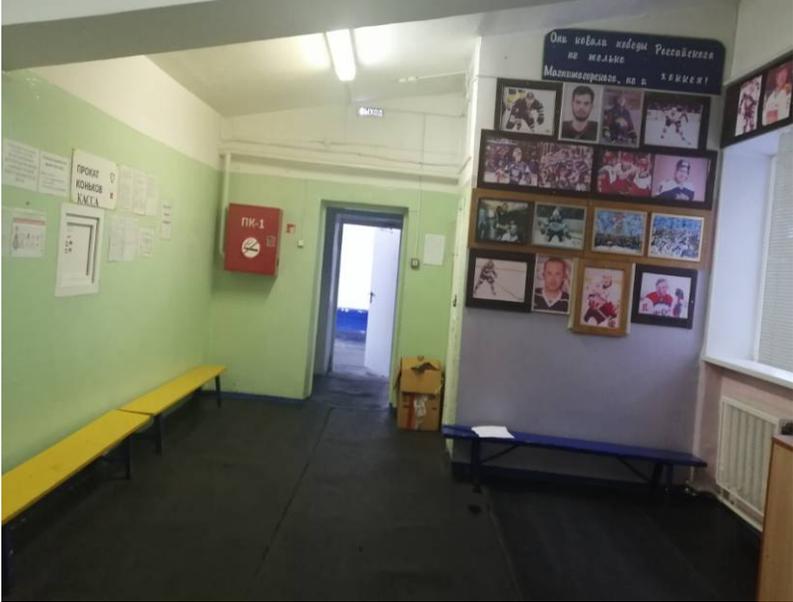
№ фото	Результаты фотофиксации	№ фото	Результаты фотофиксации
14

3.1	Коридор (вестибюль, зона ожидания, галерея, балкон)	есть		14, 15, 17	Отсутствуют звуковые информаторы по типу телефонов-автоматов, которыми могут пользоваться посетители с недостатками зрения, и текстофоны для посетителей с дефектами слуха (п.5.1. СП 35-101-2001)	С, Г	Оборудовать средствами информатизации общего пользования для инвалидов	ТР
					Приборы и устройства для открывания и закрытия дверей не соответствуют требуемым нормам	Все категории	Выполнить приборы и устройства для открывания и закрытия дверей в следующем исполнении: - иметь форму, позволяющую управлять одной рукой – легкоуправляемые; легко доступные с обеих сторон; - на высоте от 0,85 м до 1,1 м от пола; - на расстоянии не менее 0,4 м от боковой стены (при расположении в углу - не менее 0,6 м)	КР

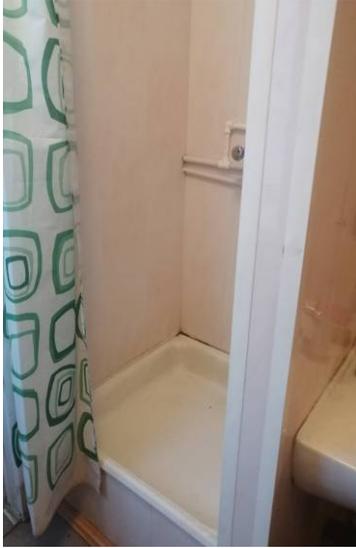
27	Душевые кабины, не соответствующие требованиям

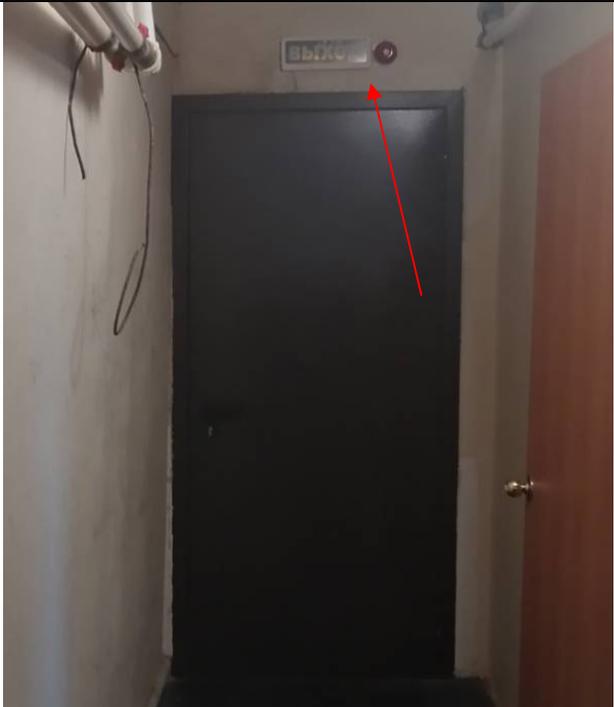
№ фото	Результаты фотофиксации	№ фото	Результаты фотофиксации
29

A photograph of a black door in a hallway. A red arrow points to a small, rectangular sign mounted on the wall above the door. The sign has some text, but it is difficult to read. There are pipes and wires visible on the wall to the left of the door.	30

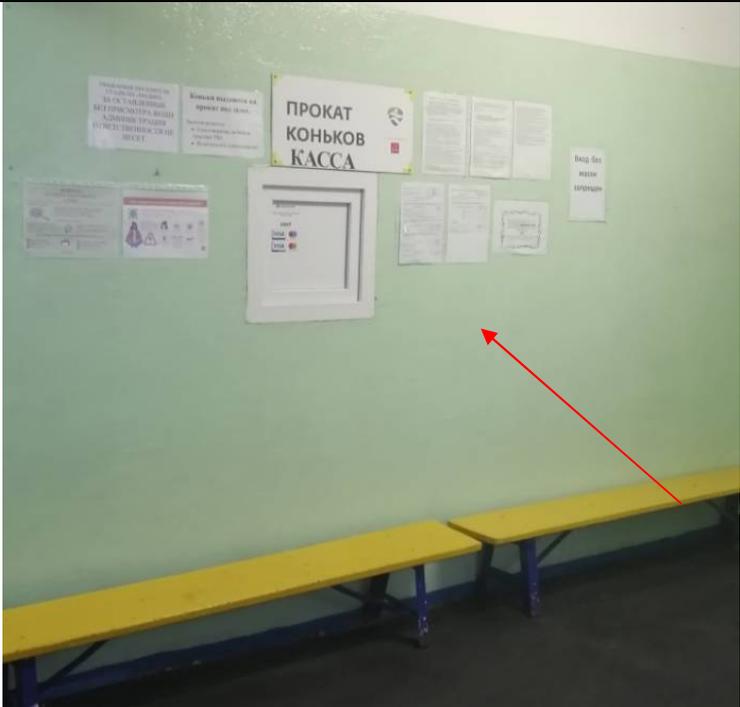
A photograph of a green wall in a hallway. The wall is covered with several notices and signs. A prominent sign in the center reads 'ПРОКАТ КОНЬКОВ КАССА'. A red arrow points to a notice on the right side of the wall. Below the wall, there are yellow benches with blue metal frames.
