Паспорт доступности объекта  
для инвалидов  
и маломобильных групп населения  
по адресу: ул. Советская, 156  
Бассейн «Ровесник»

**Паспорт  
доступности бассейн «Ровесник»  
для инвалидов и маломобильных групп населения**

**АКТ ОБСЛЕДОВАНИЯ  
объекта социальной инфраструктуры  
К ПАСПОРТУ ДОСТУПНОСТИ ОСИ  
№02**

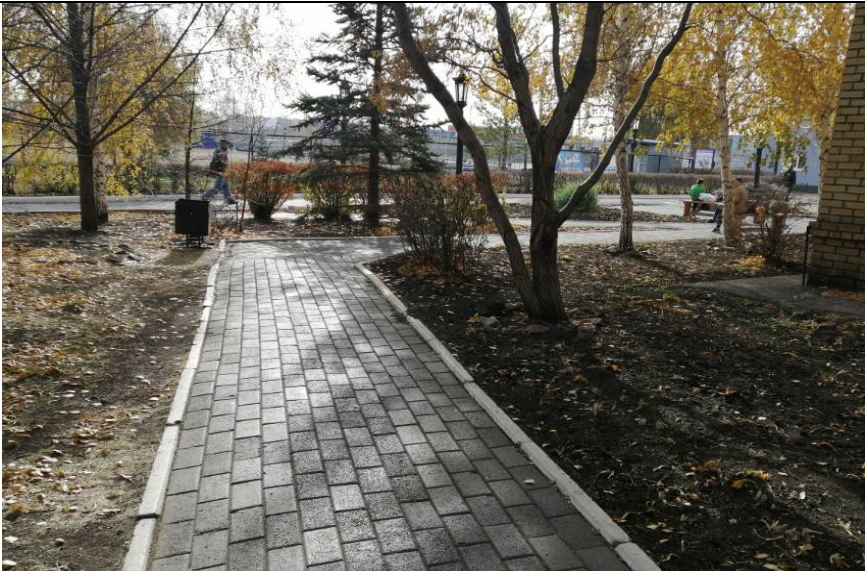
№ фото	Результаты фотофиксации	№ фото	Результаты фотофиксации
3

1.1	Вход (входы) на территорию	есть		1-7	Отсутствуют элементы информации об объекте, доступные для отдельных категорий инвалидов	С	Оборудовать доступными элементами информации об объекте в соответствии с категорией маломобильной группы	ТР

1.2	Путь (пути) движения на территории	есть		1-7	1. Поперечный уклон отдельных участков следования составляет более 5%	О, К	1. Произвести ремонт тротуарного покрытия на пути следования в соответствии с СП 59.13330.2016	КР

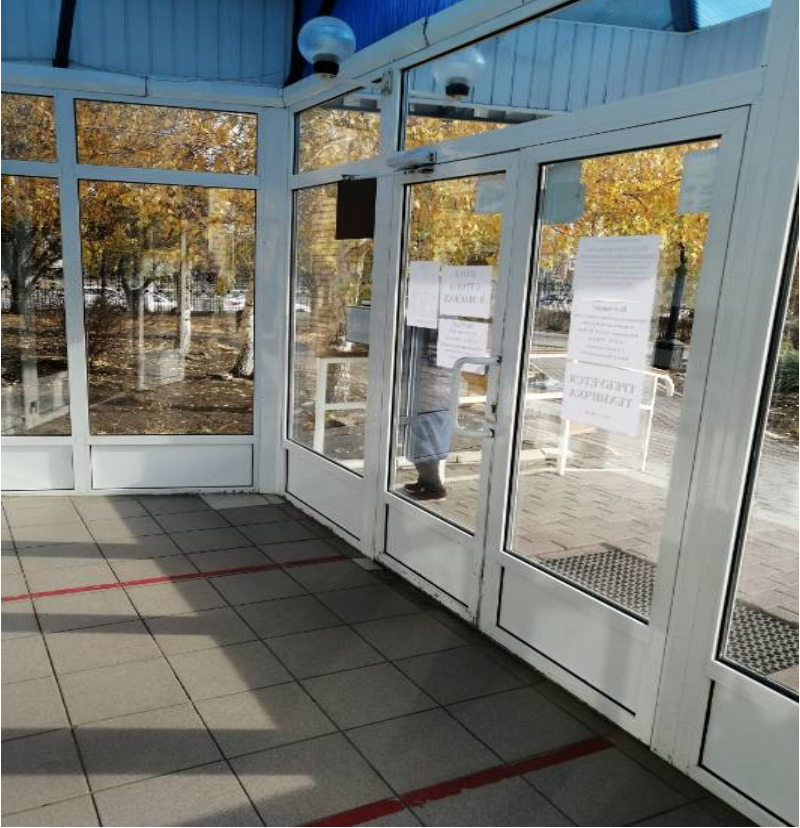
№ фото	Результаты фотофиксации	№ фото	Результаты фотофиксации
8	 	9

1.3	Лестница (наружная)	есть		8	Отсутствуют поручни согласно СП 59.13330.2016	О, С, К	Выполнить монтаж поручней в соответствии с нормами	ТР
1.4	Пандус (наружный)	есть		8	1. Ширина не соответствует требуемым нормам. Отсутствует выделение цветом или текстурой, контрастной относительно прилегающей поверхности	Все категории	1. Выполнить пандус размером согласно установленным нормам, поверхность пандуса – выделенной цветом или текстурой, контрастной относительно прилегающей поверхности (СП59.13330.2016 п.5.1.11 – 5.1.16)	ТР

2. Отсутствует двухстороннее ограждение с поручнями верхнего и нижнего ряда	Все категории	Выполнить монтаж поручней в соответствии с нормами (СП59.13330.2016 п.5.1.15)	ТР

2.1	Лестница (наружная)	есть		8	Отсутствуют поручни в соответствии с требованиями СП59.13330.2016	О, С, К	Выполнить монтаж поручней в соответствии с нормами.	ТР

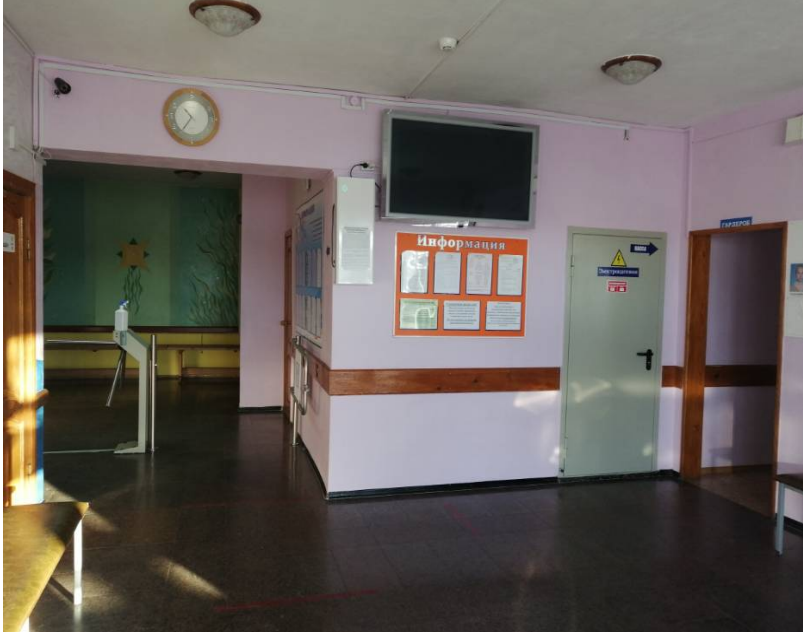
№ фото	Результаты фотофиксации	№ фото	Результаты фотофиксации
19

3.1	Коридор (вестибюль, зона ожидания, галерея, балкон)	есть		19, 26	Отсутствуют звуковые информаторы по типу телефонов-автоматов, которыми могут пользоваться посетители с недостатками зрения, и текстофоны для посетителей с дефектами слуха (п.5.1. СП 35-101-2001)	С, Г	Оборудовать средствами информатизации общего пользования для инвалидов	ТР

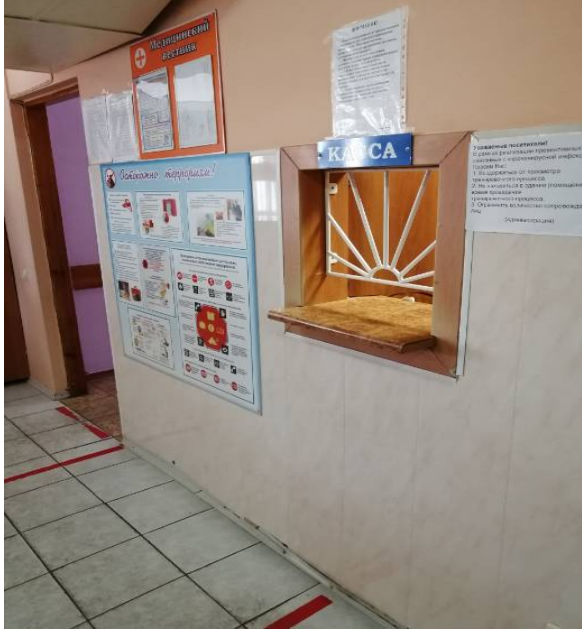
A photograph of a service counter with a wooden top and a white front. A blue sign above the counter reads "КАССА". To the left, there is a large blue notice board with various posters and signs. The floor is tiled with light-colored tiles and has red safety lines.

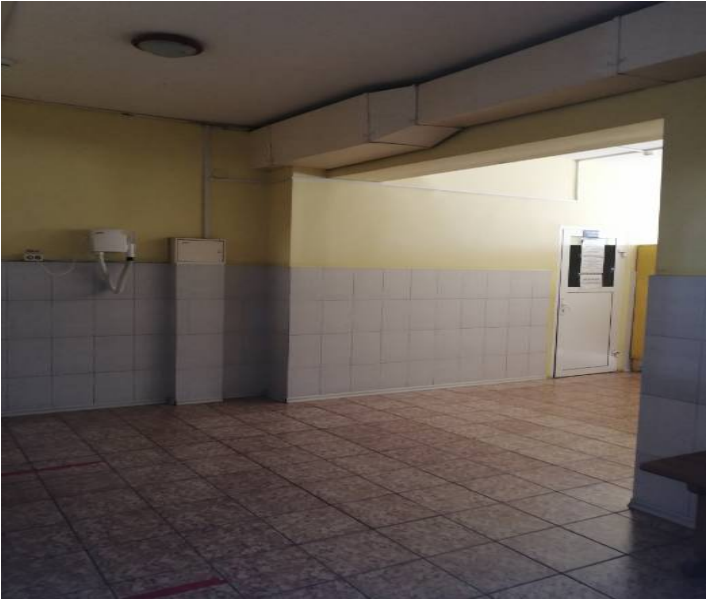
№ фото	Результаты фотофиксации	№ фото	Результаты фотофиксации
27

<p data-bbox="488 1098 788 1134">Вход в раздевалню</p>	28

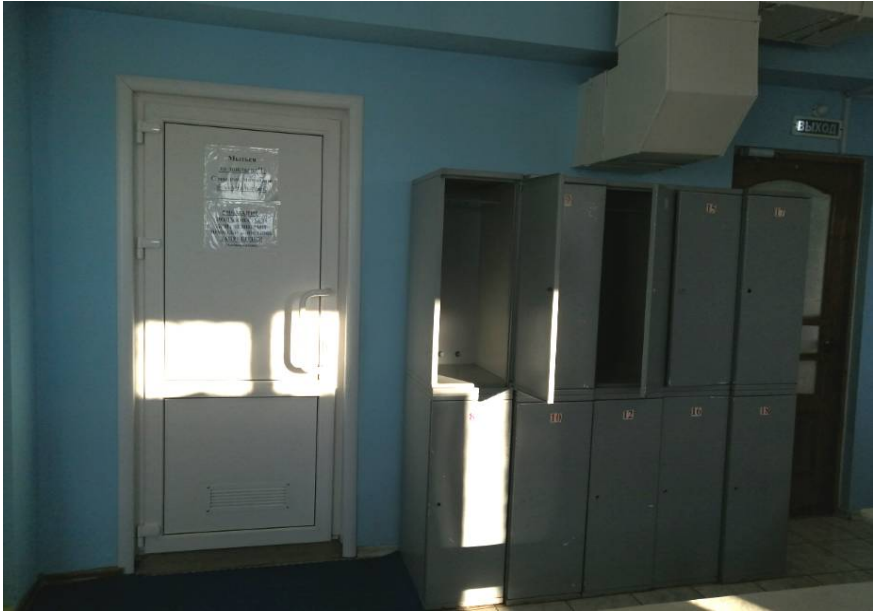
№ фото	Результаты фотофиксации	№ фото	Результаты фотофиксации
29	  <p data-bbox="237 746 1039 823">Вещевые ящики раздевални, непредназначенные для использования инвалидами (К, О, С)</p>	30	 
31	 	32	  <p data-bbox="1778 979 2085 1018">Тамбур раздевални</p>
