Паспорт доступности объекта
для инвалидов
и маломобильных групп населения
по адресу: ул. Набережная, д. 11
Стадион «Центральный»

Паспорт
доступности объекта: Стадион «Центральный» для инвалидов и маломобильных групп населения

**АКТ ОБСЛЕДОВАНИЯ
объекта социальной инфраструктуры
К ПАСПОРТУ ДОСТУПНОСТИ ОСИ
№05**

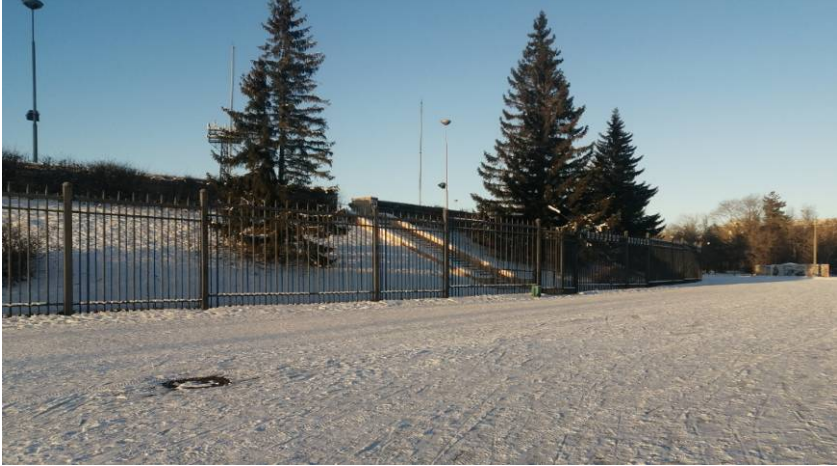
№ фото	Результаты фотофиксации	№ фото	Результаты фотофиксации
1

1.1	Вход (входы) на территорию	есть		1,2	Отсутствуют элементы информации об объекте, доступные для всех категорий инвалидов	Все категории	Оборудовать доступными элементами информации об объекте в соответствии с категорией маломобильной группы	ТР

1.2	Путь (пути) движения на территории	есть		1,2	Отсутствуют тактильные средства на покрытии пешеходных путей: - не менее, чем за 0,8 м до объекта информации (начала опасного участка, изменения направления движения, входа)	С	Оборудовать тактильными средствами покрытие пешеходных путей	ТР

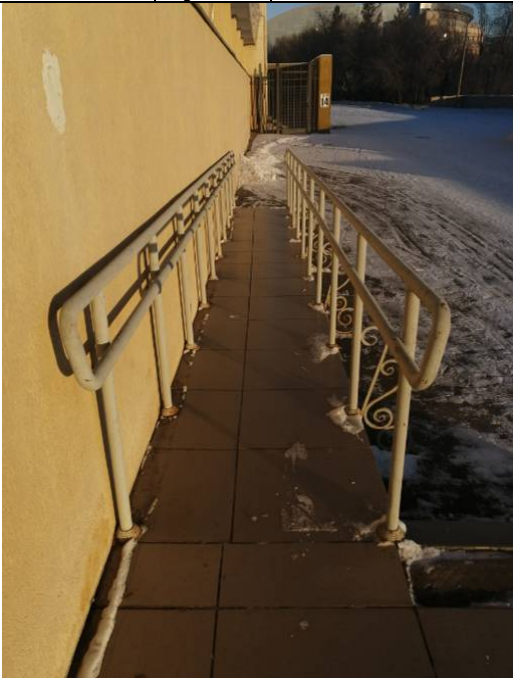
№ фото	Результаты фотофиксации	№ фото	Результаты фотофиксации
5

2.2	Пандус (наружный)	нет		4, 5	1. Бортики (при перепаде высот более 0,45 м): по краям маршей и горизонтальных поверхностей - отсутствуют	Все категории	Выполнить лестницу согласно требованиям ГОСТ Р 51261и СП59.13330.2016, СП 35-101-2001.	ТР

2. Завершающие части поручней не выступают за наклонную часть пандуса на требуемую длину – 0,3 м	Все категории		
					3. Поверхность – выполнена из скользких материалов	К

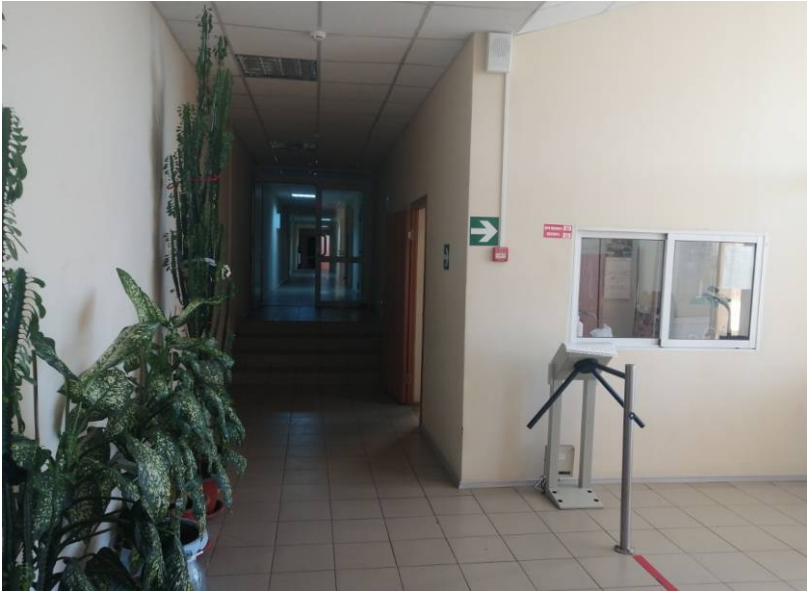
№ фото	Результаты фотофиксации	№ фото	Результаты фотофиксации
10

3.1	Коридор (вестибюль, зона ожидания, галерея, балкон)	есть		10	Отсутствуют звуковые информаторы по типу телефонов-автоматов, которыми могут пользоваться посетители с недостатками зрения, и текстофоны для посетителей с дефектами слуха (п.5.1. СП 35-101-2001)	С, Г	Оборудовать средствами информатизации общего пользования для инвалидов	ТР
					Приборы и устройства для открывания и закрытия дверей не соответствуют требуемым нормам	Все категории	Выполнить приборы и устройства для открывания и закрытия дверей в следующем исполнении: - иметь форму, позволяющую управлять одной рукой – легкоуправляемые; легко доступные с обеих сторон; - на высоте от 0,85 м до 1,1 м от пола; - на расстоянии не менее 0,4 м от боковой стены (при расположении в углу - не менее 0,6 м)	ТР

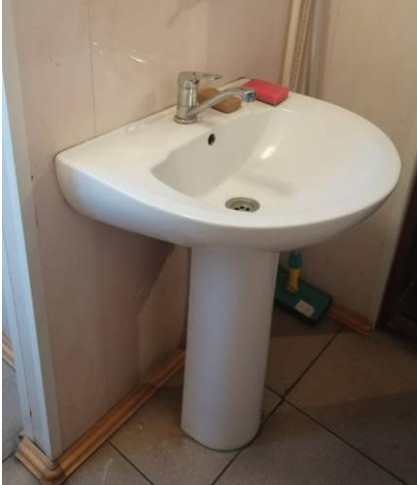
№ фото	Результаты фотофиксации	№ фото	Результаты фотофиксации
18

A photograph of a white ceramic pedestal sink in a bathroom. The sink is mounted on a tiled floor and has a chrome faucet. A red sponge is on the edge of the sink. The background shows a white wall and a wooden door frame.
